**ROTAX****S E R V I C E I N F O R M A T I O N**

12 UL 97-D/E

July 1997

Kontrolle der Hohlschraube in der Turbodruckölleitung bei ROTAX Motor Type 914 (Serie)**Checking of the banjo bolt in the pressure oil line of turbo charger for ROTAX engine Type 914 (series)****Vorgeschrieben / mandatory****1) Wiederkehrende Symbole:**

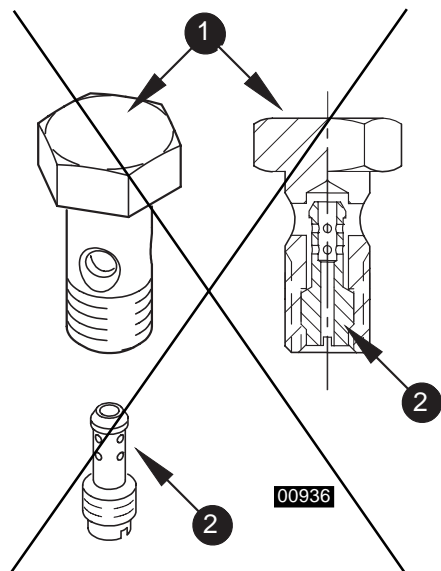
Bild / Fig. 1

Es wurde festgestellt, daß eine Hohlschraube ❶ mit integrierter Drosselstelle ❷ anstatt einer Hohlschraube ❸ mit Ventilsitz ❹ in der Druckölleitung des Turboladers verbaut wurde. Weitere Informationen bezüglich des Systems siehe WHB 914 Kap. 9.3.2.

It has been discovered that the banjo bolt ❶ with built-in orifice ❷ instead of banjo bolt ❸ with valve seat ❹ was installed in the pressure oil line of the turbo charger. For further information of the system see Maintenance Manual 914, chapter 9.3.2.

WRONG

▲ **WARNUNG:** Sollte die Hohlschraube nicht mit einem Ventilsitz, sondern mit einer integrierten Drosselstelle versehen sein, so ist der Turbolader zu erneuern und der Ölkreislauf der Saugpumpe zu kontrollieren.

▲ **WARNING:** If the banjo bolt should not be one with a valve seat but with a built-in orifice, then the turbo charger has to be renewed and the oil circuit of the suction pump has to be checked.

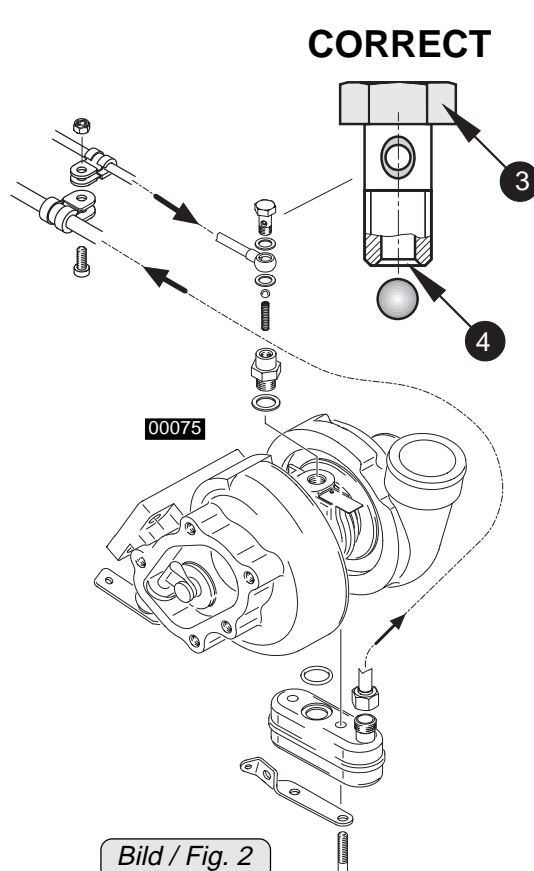
Bild / Fig. 2

Kontrolle ob die Hohlschraube mit einem Ventilsitz ❹ ausgestattet ist.

Verify if banjo bolt is furnished with a valve seat ④.

CORRECT

Hohlschraube ❸, welche sich in der Druckölleitung des Turboladers befindet, entfernen.

Remove banjo bolt ❸, installed in pressure oil line of turbo charger.

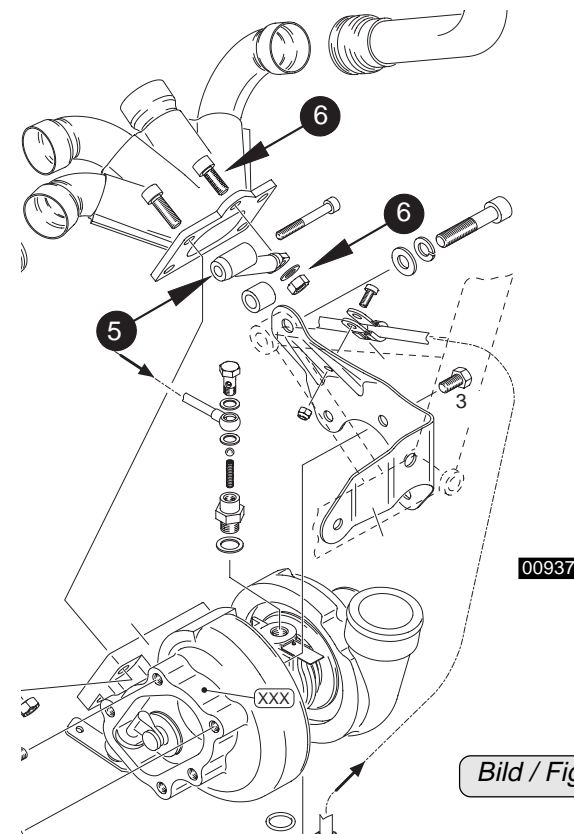
Bild / Fig. 3

◆ **HINWEIS:** Die Auspuffkrümmerabstützung ⑤ ist im WHB rev. 0 noch nicht enthalten.

◆ **NOTE:** The support bracket ⑤ of the exhaust manifold is not included in the Maintenance Manual rev. 0.

Diese Abstützung sollte nicht entfernt werden, da diese nur schwer oder mit Spezialwerkzeug befestigt werden kann. Es wird nur die Verbindung zum Auspuffkrümmer ⑥ gelöst. Siehe dazu Bild 3.

This bracket should not be removed as it is hard to be fitted or it needs a special tool. Detach only connection to exhaust manifold ⑥. See fig. 3.
