Banjo Bolt, Rotax 912 Serie

Banjo bolt at fuel connection on BING CD-Carburetor type 64/32/391 and type 64/32/392.

All engines of the series type 912.

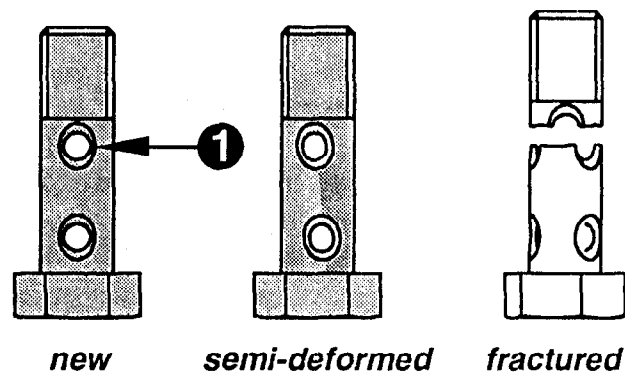
Experience shows that the banjo bolt M8 will deform beyond yield strength by excessive tightening (non-observance of specified tightening torque), possibly leading to the fracture at the cross bores ①.

- formation at hairline cracks around cross bores or at fracture of banjo bolt
- deformation by stress, apparent by an oval hole pattern of the cross bore

◆ NOTE: Don't be deceived by the oval countersinking of the cross bores.

At suspicion of damage, renew the banjo bolt 940 872 on each carburetor.

Renew banjo bolt without fail at indication of one of the following:

Check faces of the 9 mm long spacer and of hose nipple as well as contact face on carburetor. Inspect tapping in carburetor. Always renew sealing ring between hose nipple and banjo bolt.

▲ WARNING! Meet the specified tightening torque of 10 Nm (90 in lb) without fail.

Reconnect fuel lines and start engine. Conduct tightness test.

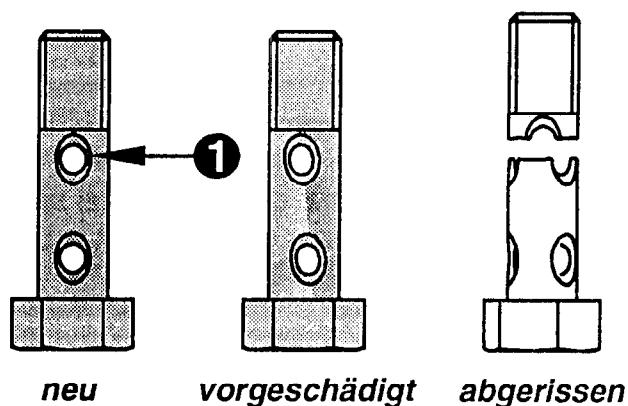
Auf Grund der Erfahrung hat sich gezeigt, daß die Hohlschraube M8 durch übermäßiges Festziehen (= Nichteinhaltung des angegebenen Anzugsdrehmomentes) über die Streckgrenze deformiert wird. Dadurch kann die Hohlschraube im Bereich der Durchgangsbohrungen ❶ abreißen.

- Haarrißbildung im Lochbereich bzw. Abriß der Hohlschraube.
- Deformierung durch Dehnung, sichtbar durch ovales Lochbild bei der Querbohrung.

◆ HINWEIS: Nicht durch die ovale Ansenkung täuschen lassen

Bei Verdacht 1x 940 872 Hohlschraube M8x1 pro Vergaser erneuern.

Hohlschraube unbedingt erneuern, wenn bei der Kontrolle eines der folgenden Merkmale auftritt:

Auflageflächen der 9 mm hohen Distanzhülse und des Ringschlauchnippels sowie Kontaktfläche am Vergaser kontrollieren. Sichtkontrolle des Gewindes im Vergaser. Neuen Dichtring zwischen Ringschlauchnippel und Hohlschraube verwenden.

▲ WICHTIG! Unbedingt Anzugsdrehmoment von 10 Nm einhalten.

Kraftstoffleitungen wieder anschließen und Motor starten. Dichtheitskontrolle durchführen.
