**ROTAX****Kalibrierung der Gemischanreicherungsdüse bei Rotax 914 F (Serie)****Calibration of the mixture enrichment jet of ROTAX 914 F (series)****Gegenstand**

Verification or calibration of the mixture enrichment jet.

Engines affectedEngines of **type 914 F (series)** from S/N 4,420.002 to S/N 4,420.029 and from S/N 4,420.032 to S/N 4,420.044.**Reason**

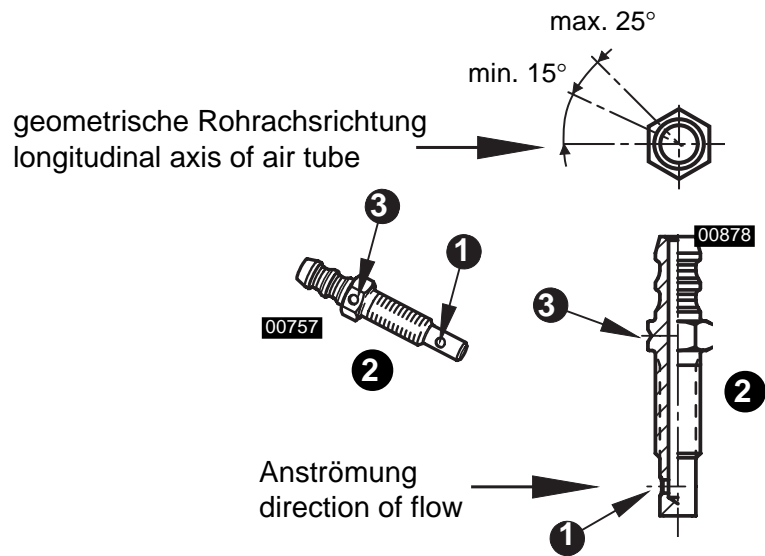
Bild / fig. 1

Die Druckentnahmebohrung ① der Anreicherungstülle ② muß um min. 15°÷ max. 25° abweichend vom theoretischen Strömungsverlauf angeordnet werden.

Die Position der Druckentnahmebohrung an der Anreicherungstülle ist mit einer Ansenkung ③ am Sechskant ersichtlich. Siehe Bild 1 und 2.

The pressure control bore ① in the mixture enrichment jet ② has to be positioned min. 15° to max. 25° deviating to the theoretical flow direction.

The position of the pressure control bore is indicated clearly by the counter sinking ③ on the hexagon. See fig. 1 and 2.

Von der geometrischen achsparallelen Strömungsrichtung ausgehend ist eine um min. 15°÷ max. 25° im Uhrzeigersinn verdrehte Markierung anzubringen.

Danach ist die Kontermutter zu lockern und die Flachstelle mit Markierung ③ der Schlauchtülle in die markierte Richtung nachzuzustieren, Kontermutter festziehen und Sicherungslack anzubringen.

With the longitudinal axis of the intake tube as reference, mark the tube at an angle of 15° to 25° in clockwise direction.

Afterwards slacken the locknut and readjust enrichment jet by aligning counter sinking ③ on hexagon with mark on intake tube. Tighten lock nut and secure with paint.
