**ROTAX****Kalibrierung der Gemischanreicherungsdüse bei Rotax 914 F (Serie)****Calibration of the mixture enrichment jet of ROTAX 914 F (series)****Gegenstand**

Verification or calibration of the mixture enrichment jet.

Engines affectedEngines of **type 914 F (series)** from S/N 4,420.002 to S/N 4,420.029 and from S/N 4,420.032 to S/N 4,420.044.**Reason**

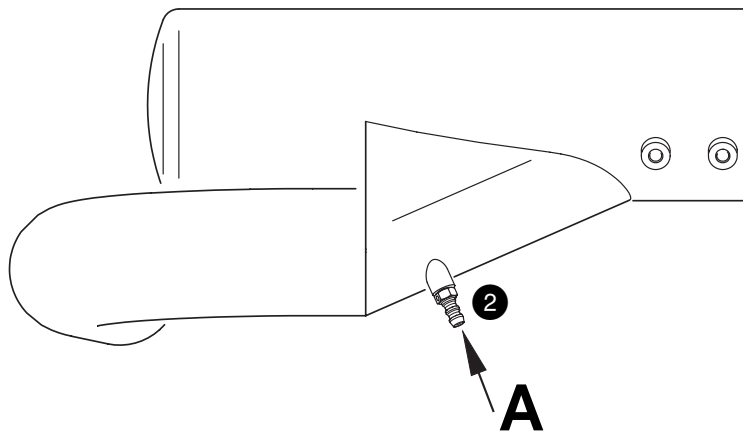
Bild / fig. 2

◆ **NOTE:** This becomes necessary as the turbo charger causes a twist of the air flow which would result in an unfavourable angle of attack on the pressure control bore, if installed straight.
